MULTIPLIS

DÉTAIL SYSTÈME M 5125

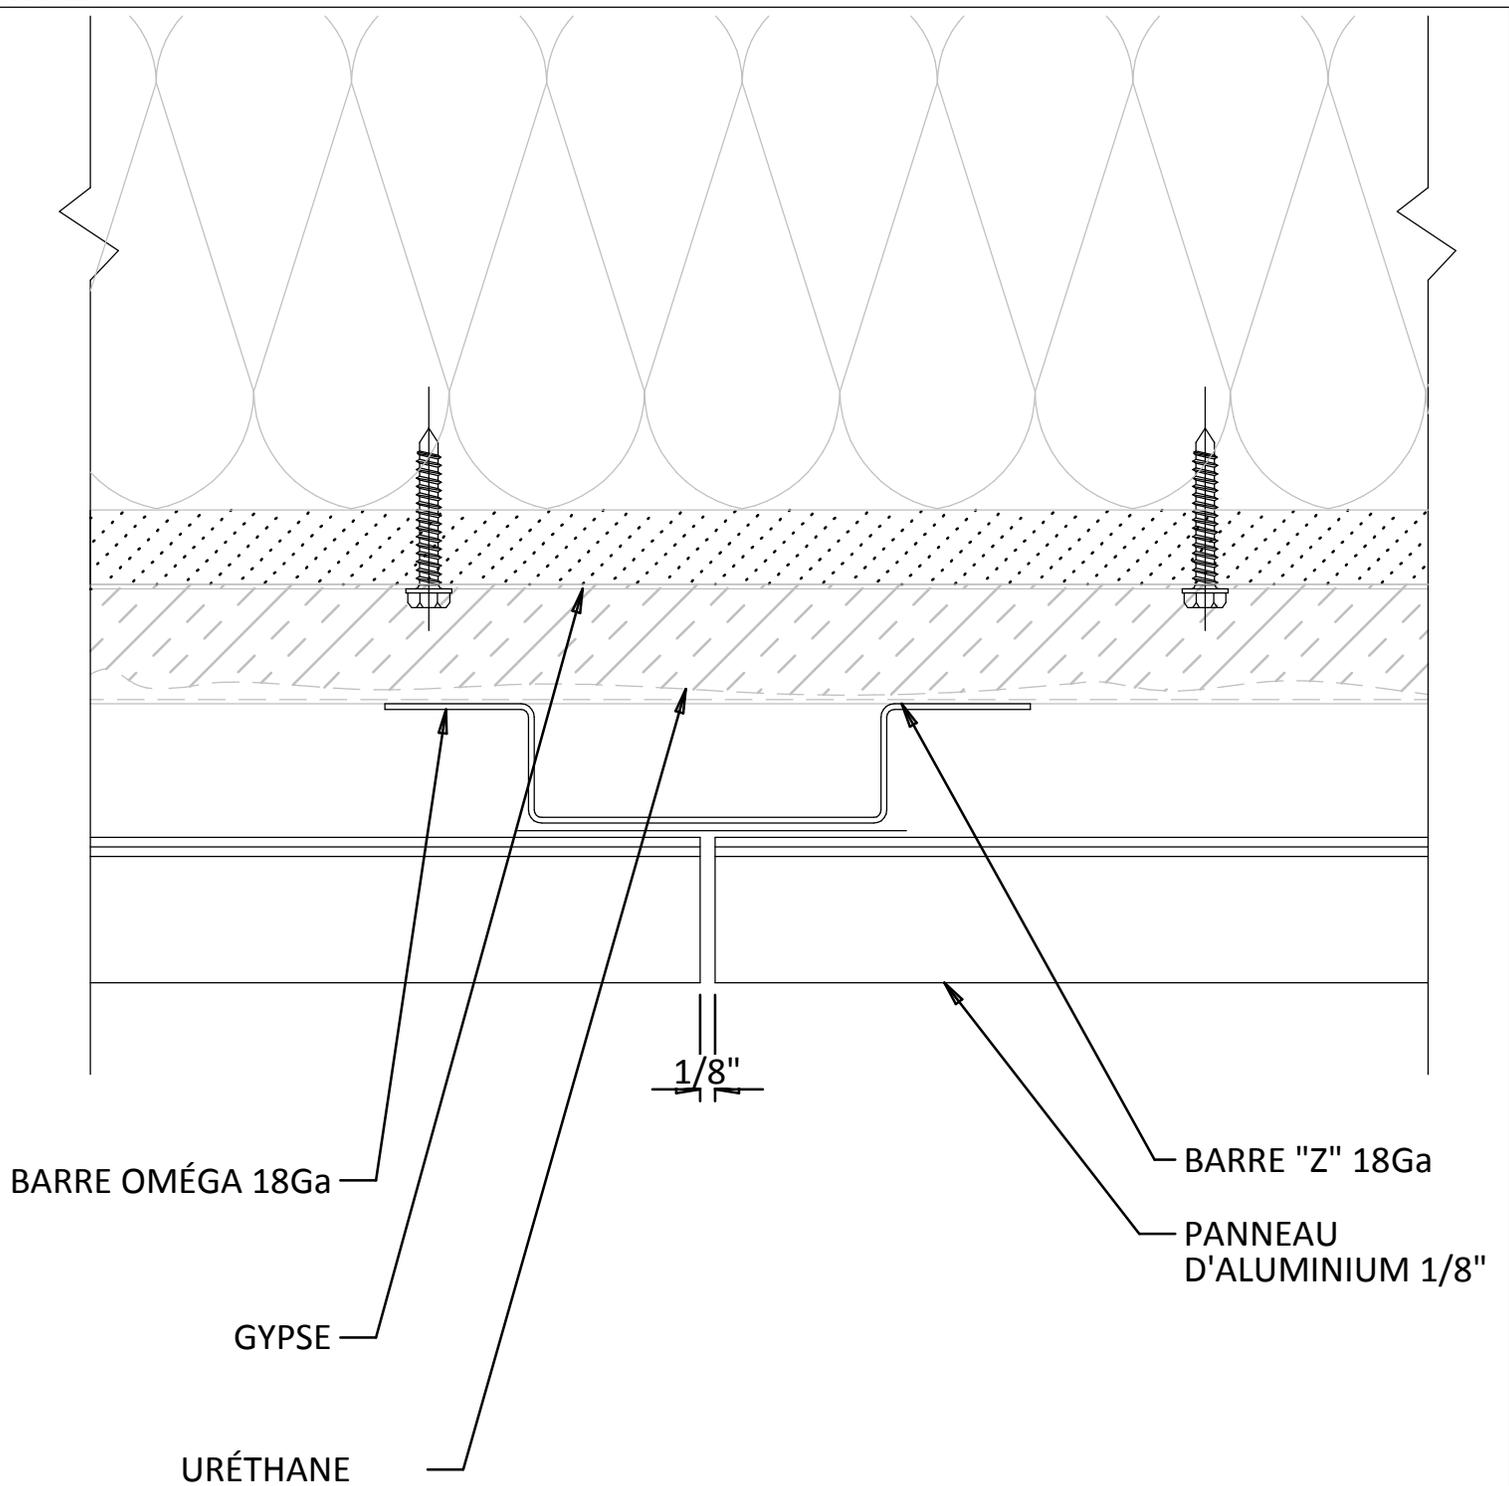
DÉTAIL DE JOINT
HORIZONTAL

GYPSE

BARRE EN "Z" 18Ga

URÉTHANE

PANNEAU
D'ALUMINIUM 2mm

FLAT
D'ALUMINIUM

BARRE OMÉGA 18Ga
